Seeschleuse Wilhelmshaven

Sanierung und Abdichtung einer Fuge im Kabeldüker unterhalb der Schleusenkammern

von Dipl.-Ing. Christin Seißler

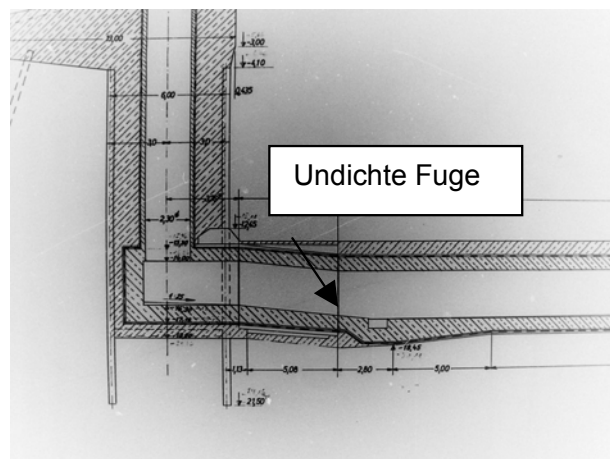
Abb. 1: Schnitt durch unterste Ebene eines Kabeldükers

Im Zuge der Bauwerksinspektion im Mai 2001 wurde festgestellt, dass eine Fuge auf der untersten Ebene des Kabeldükers undicht ist (s. Abb. 1). Bitumenmaterial tritt in den Dükerinnenraum aus, läuft an der Wand herunter und sammelt sich auf der Sohle (s. Abb. 2 u. 3). Das ständig eindringende Wasser wird täglich mit einer Tauchpumpe abgepumpt. Das austretende Bitumenmaterial ist vermutlich nach 65 Jahren Bauwerksbestand zerstört und wird aufgrund des Wasserdruckes ins Bauwerkinnere gedrückt. Es ist in nächster Zeit mit einer Ausweitung der Schäden auch an weiteren Fugen zu rechnen.

In den Bestandsunterlagen sind keine Detailzeichnungen vom Aufbau einer Dehnungsfuge in der untersten Ebene des Kabeldükers vorhanden, lediglich Schnittzeichnungen im M. 1 : 100, s. Abb. 1, welches die Festlegung einer Instandsetzungsmethode erschwert hat. Um ein Versagen der Fuge mit plötzlichem Wassereintrich und den damit einhergehenden Gefahren für das Schleusenpersonal sowie Folgen für die Energieversorgung der Schleuse und des Stützpunktes zu vermeiden, wurde nach Rücksprache mit der Bundesanstalt für Wasserbau (BAW) Karlsruhe die Firma bs-betonschutz gmbh nach einem gemeinsamen Ortstermin aufgefordert, einen Instandsetzungsvorschlag zu unterbreiten.

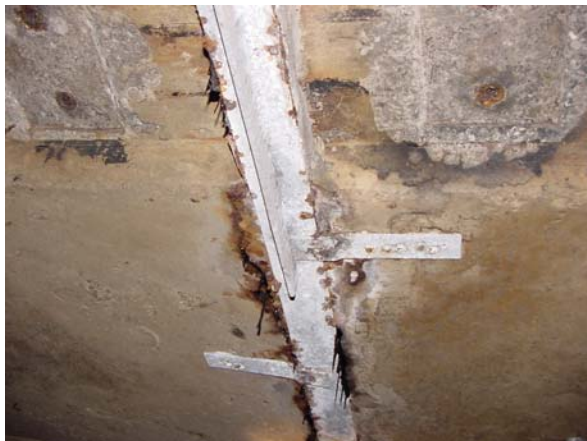
Abb.: 4: Stahlaschenabdeckung

Zuerst wurden die sichtbaren, z. T. vollständig durch Korrosion zerstörten Stahlaschenabdeckungen der Dehnungsfuge ausgebaut (s. Abb. 4). und die Fugenoberfläche von Aussinterungen und Bitumenaustritten gereinigt. Die vorhandene Dehnungsfuge hatte dann eine Breite von 2 cm.

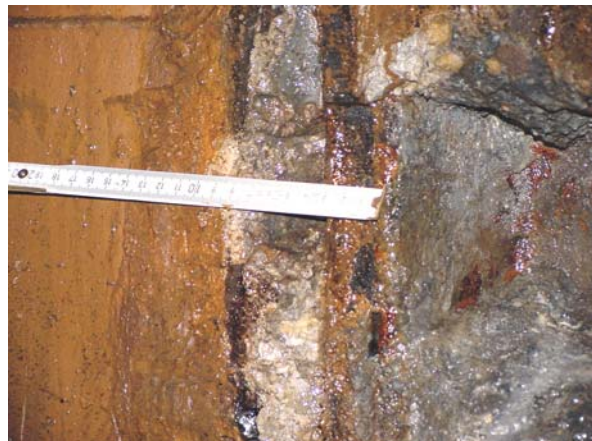
Abb. 5: Winkelblech

Da der derzeitige Aufbau der Dehnungsfuge aus den Bestandsunterlagen nicht hervorging, wurde der Beton unmittelbar entlang der Fuge auf einem kleinen Stück ca. 15 cm Tiefe aufgestemmt. Zum Vorschein kamen Winkelbleche 120/80/10 mm in einem Abstand von 2 cm zueinander mit Bitumenmaterial verfüllt (s. Abb. 5). Ein tieferes Aufstemmen des Betons zwecks Fugenaufbau war durch die extrem gute Betonqualität mit enormer Stahlarmierung und den dadurch bedingten Zeitaufwand nicht möglich, für diese Art der Fugensanierung aber auch nicht relevant.

Es war zu vermuten, dass die Dehnfuge aus 2 Blechen mit 10 mm Stärke und 20 mm Abstand zueinander besteht, an welche im Abstand von 120 mm Bleche mit 10 mm Stärke und 80 mm Länge angeschweißt sind, die zum Halt und zur Fixierung im Beton dienen und das über eine Wandstärke von ca. 1,75 m.

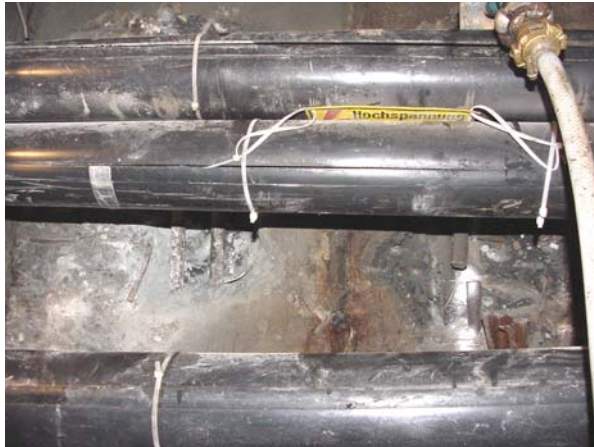
Abb. 7: Räumliche Verhältnisse im Kabeldüker

Eine Verlegung der spannungsführenden Kabel und Leitungen ins Dükerinnere war aus technischen Gründen nicht durchführbar, da diese einen bestimmten Biegeradius nicht überschreiten dürfen. Eine Abschaltung ist aus versorgungsrelevanten Gründen eben so wenig möglich (Abb. 7 u. 8 beschreiben die schwierigen räumlichen Verhältnisse).
