Bakterien für Lochfraß in den Spundwänden verantwortlich

von
Bauoberinspektor z. A. Sven Wennekamp,
Baurat Marten Ruthemann

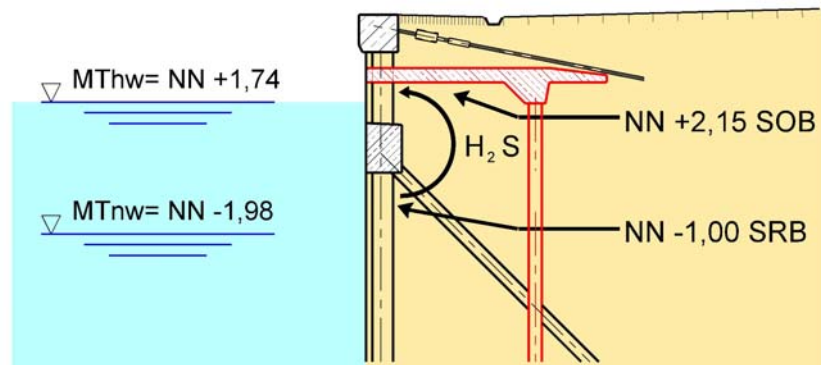
Detail Ostkaje

Hinter den Spundwänden im Vorhafen der Großen Seeschleuse in Wilhelmshaven in Höhe von MTnw finden wir Sulfat reduzierende Bakterien (SRB), die Schwefelwasserstoff produzieren, welcher einerseits direkt zu Lochfraß führt, andererseits aber auch in die aeroben Zonen im Spritzwasserbereich aufsteigt und dort Sulfat oxidierende Bakterien (SOB) versorgt, die Schwefelsäure ausscheiden, was wiederum zu Lochfraß führt.
