Bakterien für Lochfraß in den Spundwänden verantwortlich

von
Bauoberinspektor z. A. Sven Wennekamp,
Baurat Marten Ruthemann

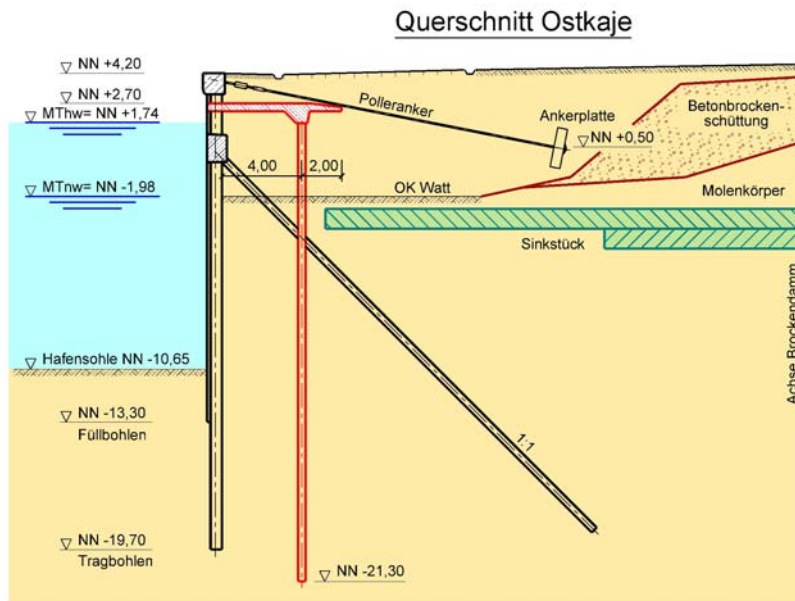
Aufgrund von Rammschwierigkeiten sind bereits beim Bau der Spundwände Schlosssprünge und infolgedessen Sackungen hinter den noch nicht verfüllten Spundwänden entstanden. Erste Wanddickenmessungen wurden **Mitte der 70er Jahre** an den 12 bis 15 Jahre alten Spundwandbohlen mit Ultraschallgeräten der Bundesanstalt für Wasserbau (BAW), Karlsruhe, durchgeführt.
